CONCRETO:  
fc=200Kg/cm² Estructura existente  
fc=280Kg/cm² Pantallas de reforzamiento

PLANTA DE SEGUNDO PISO  
Esc. 1:75

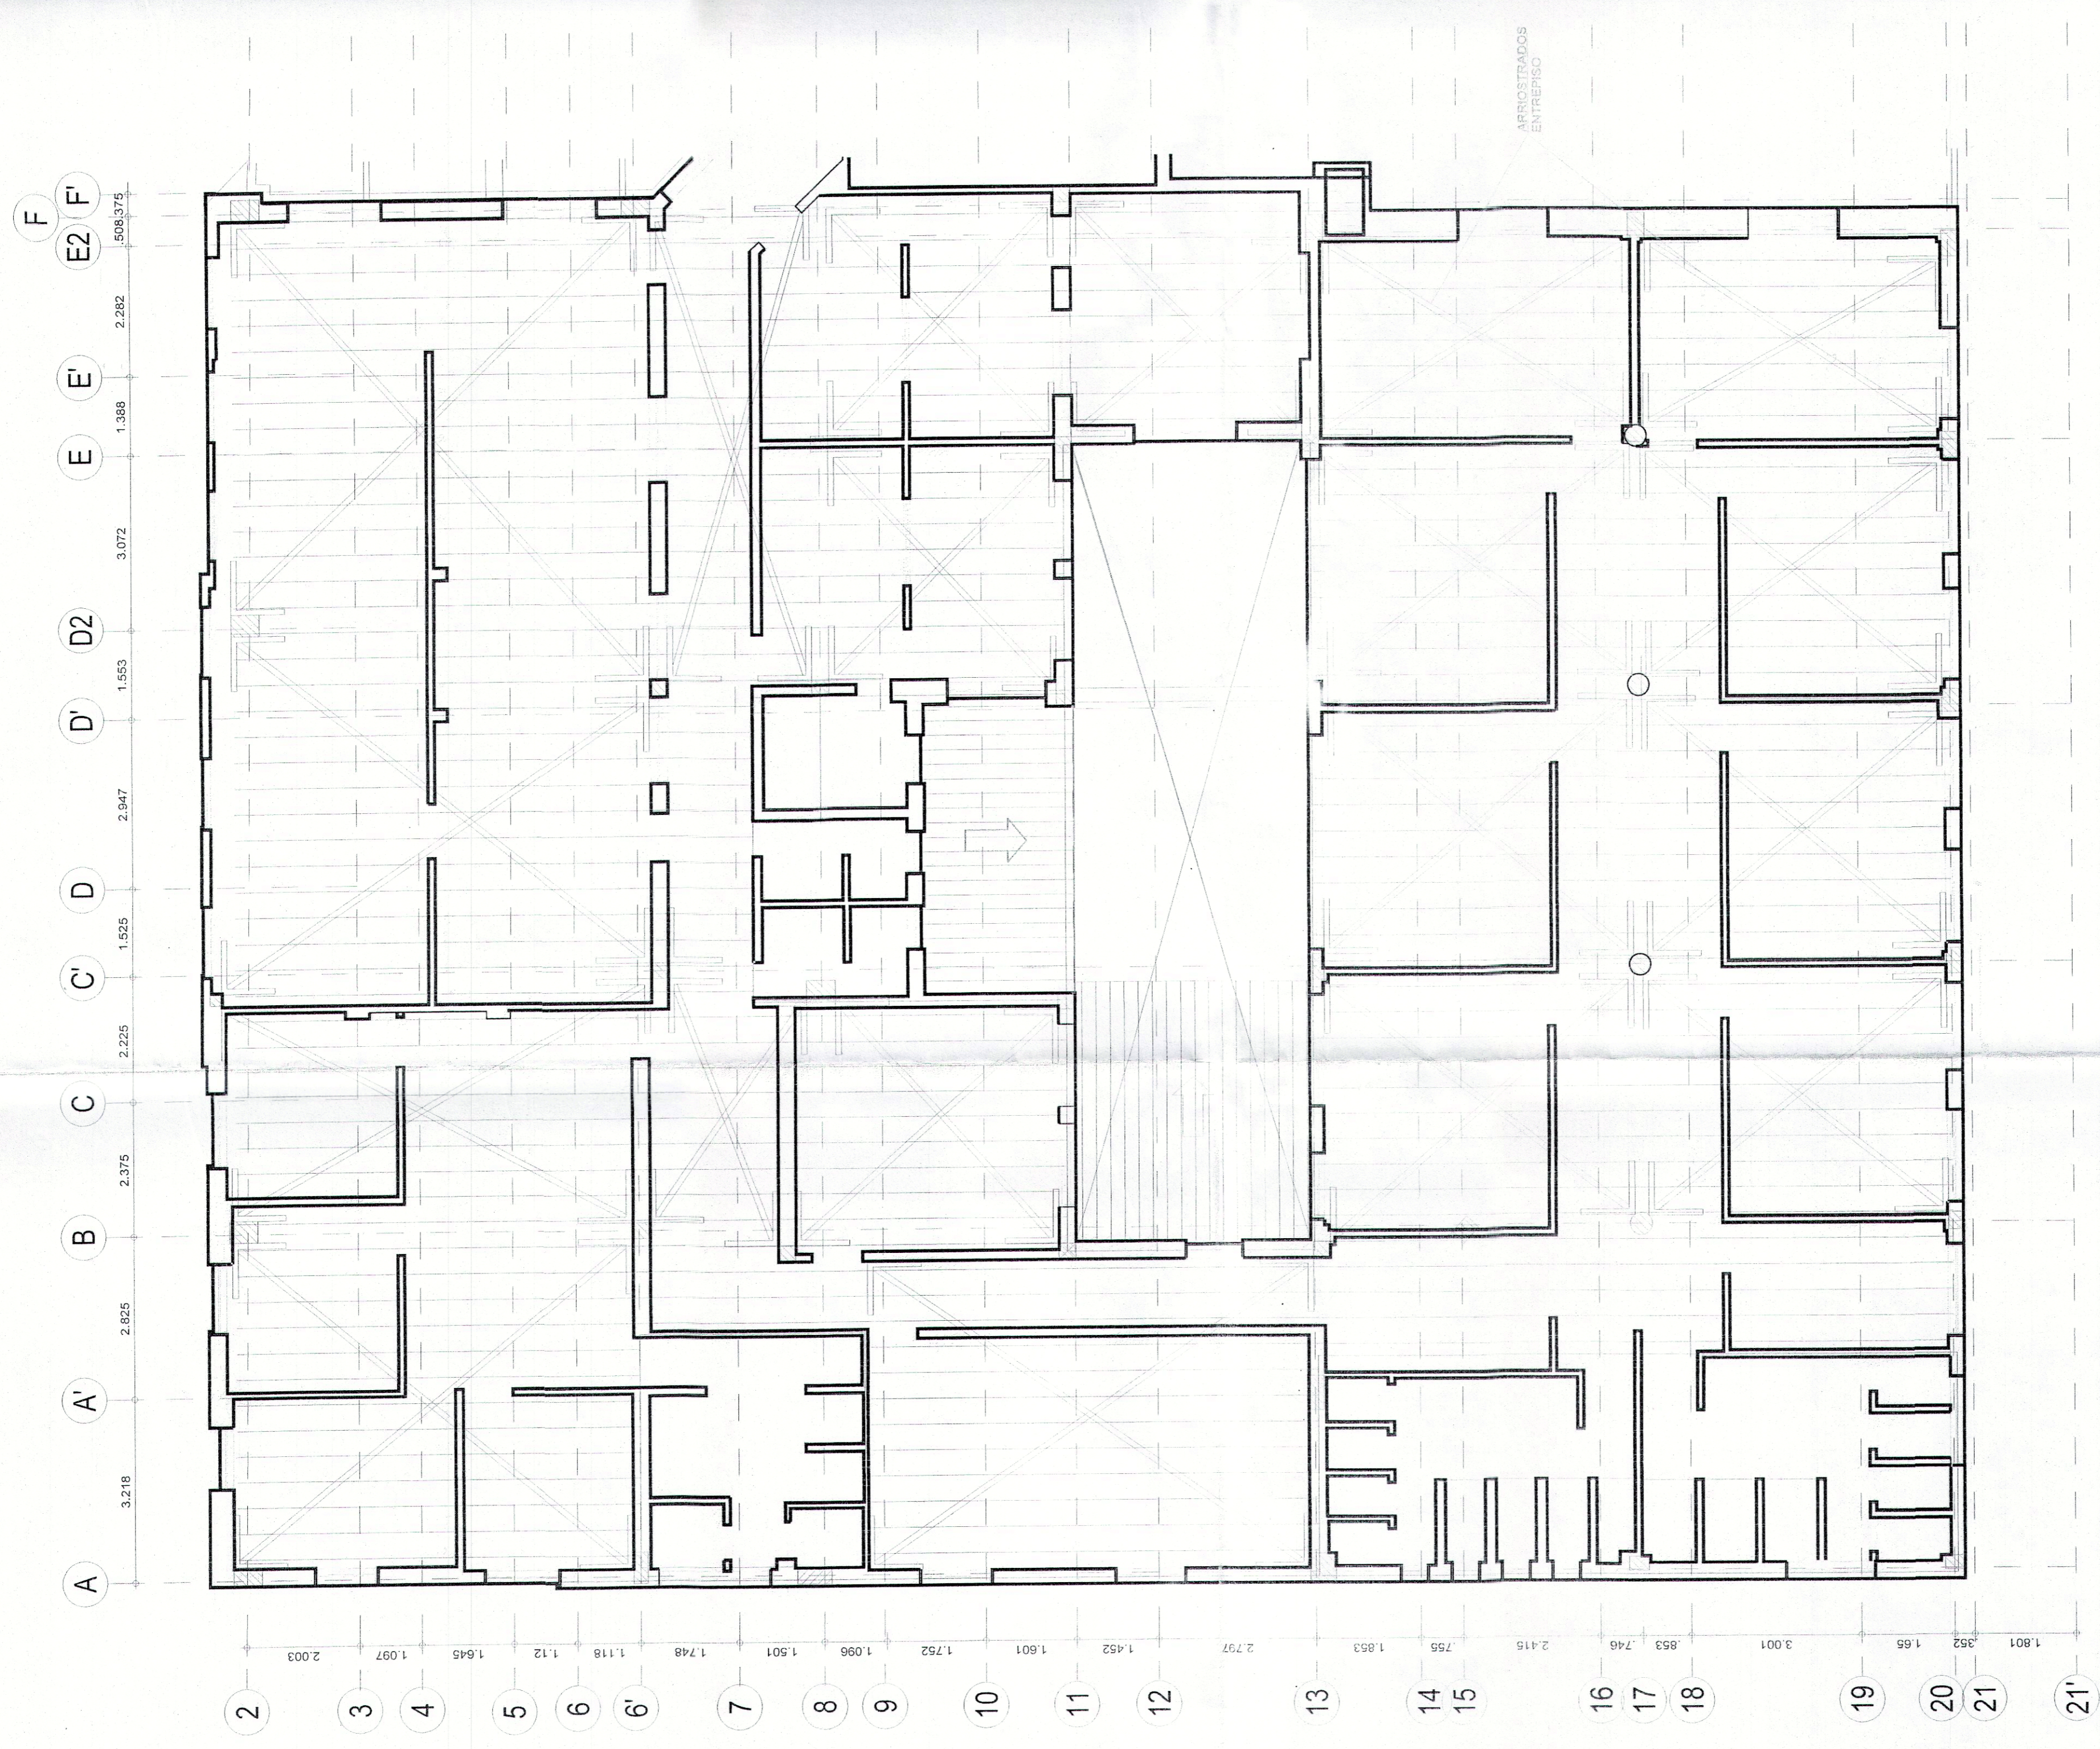
NOTA:  
Ver planta de localización de pantallas en PL. N° 2 y PL. N° 14 a PL. N° 17  
Ver cuadro de mallas en PL. N° 10

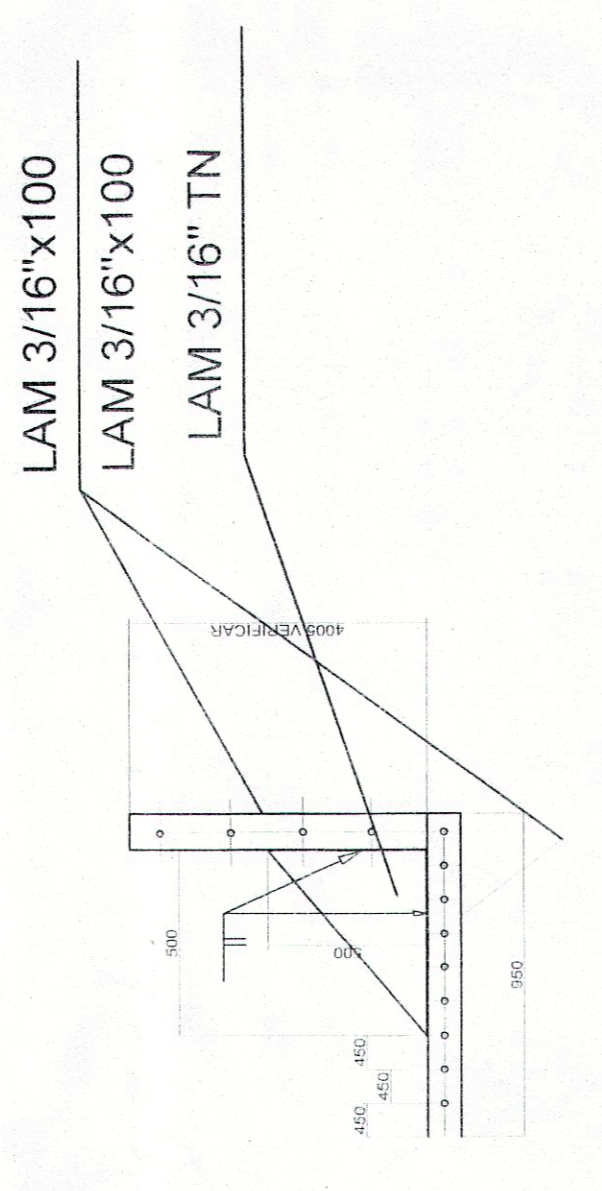
DETALLE DE FIJACION DE ARRIOSTRADOS DEL ENTREPISO

NOTA:  
EL PISO DE MADERA EXISTENTE DEBE SER REMOVIDO AL INICIAR LA COLOCACION DE ARRIOSTRADOS.
